Freiherr-vom-Stein Gymnasium Leverkusen

Facharbeit im Geographie Leistungskurs

**Anthropogener Eingriff in Flussläufe und
Flächenversiegelung als maßgebliche
Einflussfaktoren für Hochwasser?
- die Flutkatastrophe in Leverkusen Schle-
busch im Juli 2021**

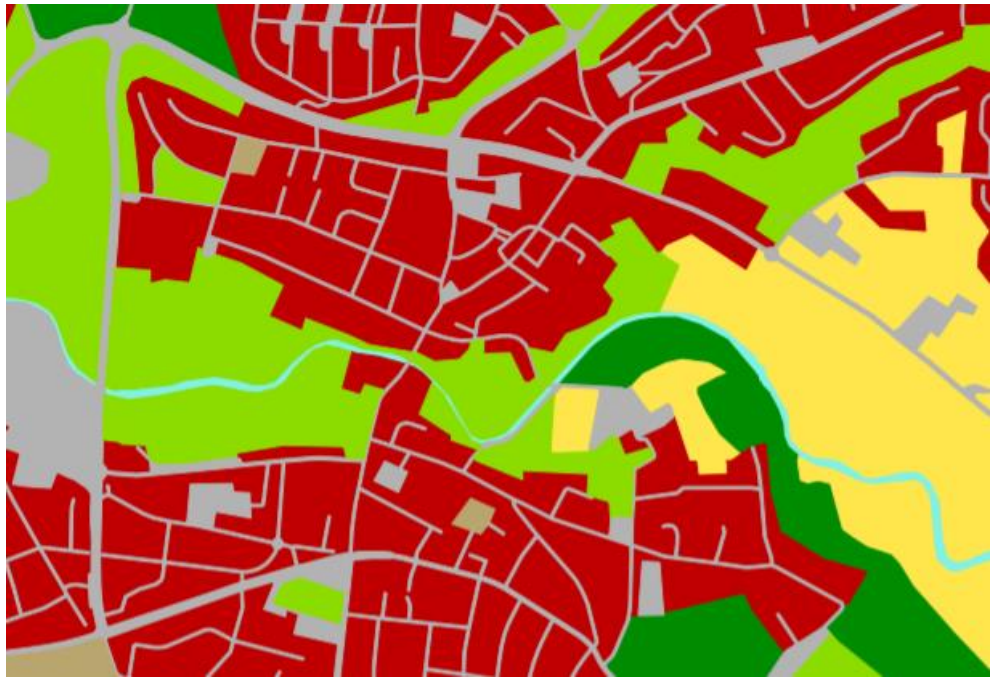
Abbildung 6: Kartenausschnitt aus der Versiegelungskarte Leverkusens (siehe Abbildung 5), der den Schlebuscher Dhünn-Abschnitt zeigt

Im Folgenden soll die Versiegelungskarte hinsichtlich des derzeitigen „Versiegelungsstandes“ nahe des Dhünn-Abschnittes in Schlebusch analysiert werden. Nördlich des begradigten Abschnittes sind sowohl der Ortskern von Schlebusch und das dazugehörige Straßennetz als auch die Wohngebiete östlich des Freiherr-vom-Stein Gymnasiums und südöstlich der Fußgängerzone⁶⁰ zu lokalisieren.⁶¹ Wie die Karte zeigt, handelt es sich bei diesen um bebaute, also versiegelte Flächen. Auffallend erscheint hierbei die dichte Nähe zum Fluss.⁶² Die Fläche in direkter Ufernähe wird als „Städtisches Grün“ (siehe Wuppermann-Park⁶³)⁶⁴ in der Abbildung kenntlich gemacht. Demnach lässt sich in diesem Fall kein eindeutiger Zusammenhang zu versiegelten Flächen erkennen, weshalb davon auszugehen ist, dass das potenzielle Hochwasser dort versickern würde. Jene Annahme ist ebenfalls auf die östlich gelegenen, als „Landwirtschaftliche Nutzung“ gekennzeichneten Flächen zu übertragen.

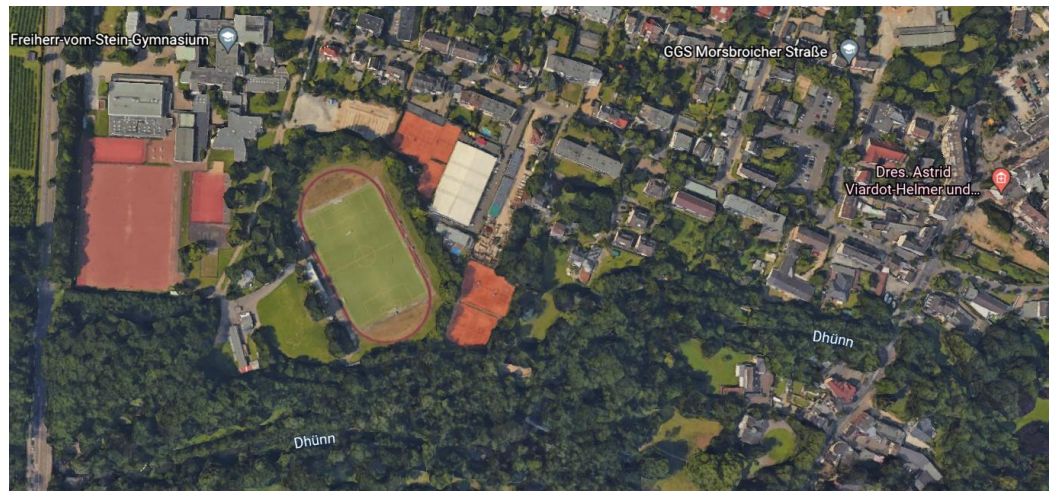
Abbildung 8: Westlicher Teil des Schlebuscher Dhünn-Abschnitts, der die nahe Bebauung der Wohnsiedlung und des Freiherr-vom-Stein Gymnasiums an der Dhünn zeigt

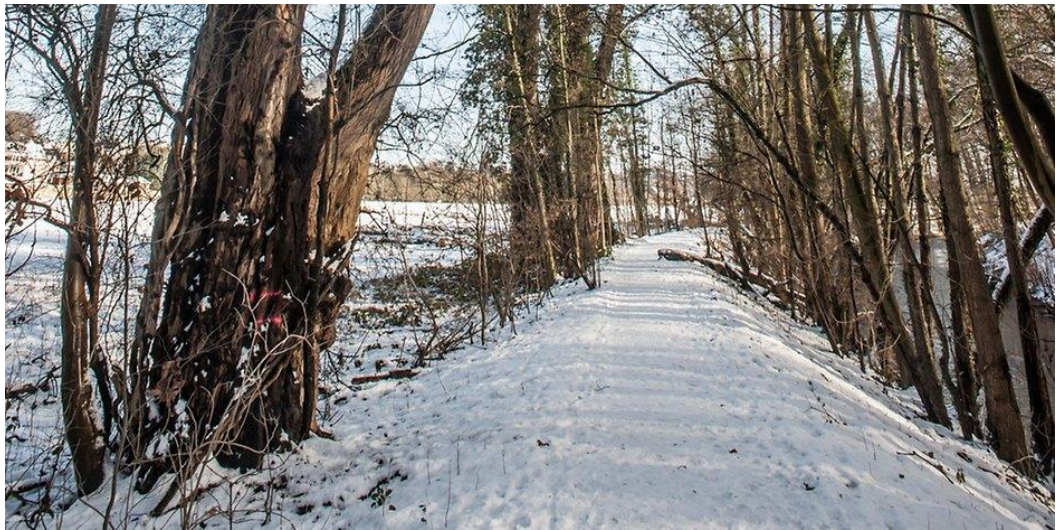
Abbildung 11: Bewachsene Deiche am Ufer der Dhünn, die die Wirkung infrage stellen lassen

Da man sich den Gefahren von begradigten Flüssen bewusst war, baute man entlang jenes Abschnitts Deiche, die dem Hochwasserschutz dienen sollten.⁴³ Jedoch „ist die Schutzwirkung der Deiche infolge eines durchgehenden Gehölzbewuchses in Frage zu stellen.“^{44,45}

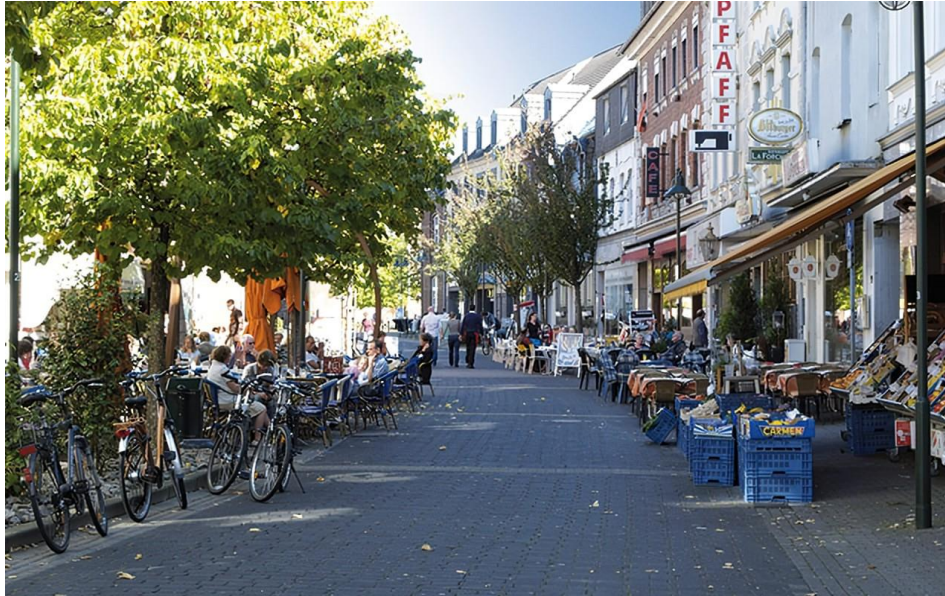
Abbildung 12: Ausschnitt der Fußgängerzone in Schlebusch; deutlich erkennbar die befestigten, hochwasseranfalligen Flächen
